**VIZSGÁLATI JEGYZŐKÖNYV**

FOLYADÉKBEHATOLÁSOS ANYAGVIZSGÁLATRÓL

**A vizsgálat tárgya:** 22 db AFS potenciálvezérlő hegesztési varratai**A megbízó neve:** \_\_\_\_\_

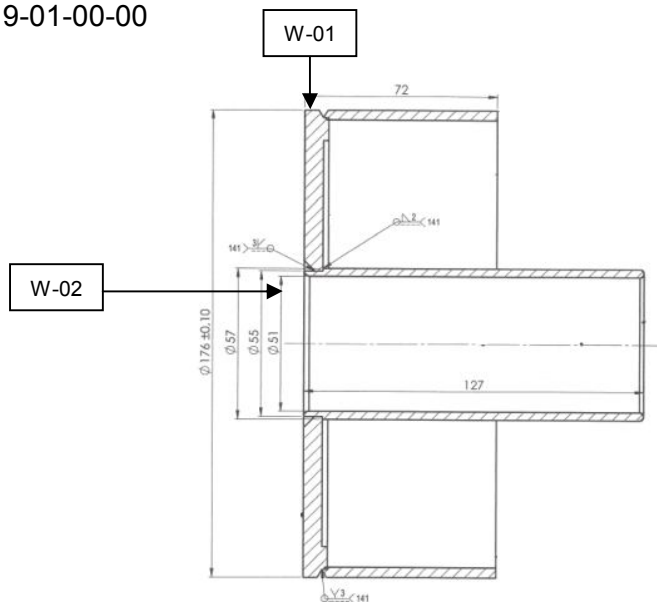
1. ábra Varratok jelölése

1. tétel: AFS-01/14 (22 db külső gyűrű) tompavarrat (W01,  $\varnothing 176$  mm).  
 2. tétel: AFS 02/14 (22 db belső gyűrű) sarokvarrat (W02,  $\varnothing 57$  mm).  
 Anyagminőség: 1,4301 (külső gyűrű) ; 1,4301 (belső gyűrű)  
 Rajkszám: 119-01-00-00

**A vizsgálat során a vizsgált varratok felületén indikációt a vizsgálat időpontjában nem tapasztaltunk.**
